Projekt EKSPERTYZA TECHNICZNA STANU BUDYNKU
ZLOKALIZOWANEGO NA TERENIE IB i IB
w W-wie przy ul. Ks. Trojdena
Branża Budowlana

Inwestor Instytut Biocybernetyki i Inżynierii
Biomedycznej.

Nr. projektu *X/BA/3/96*

Opinia techniczna

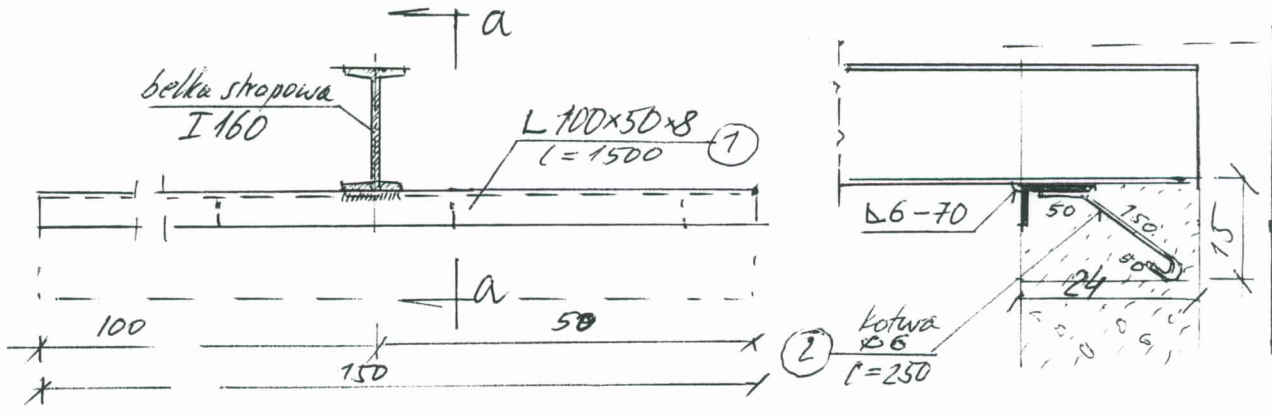
a) podparcie belki stropowej na murze
widok z boku

Pęknięcie ściany zewnętrznej od wewnątrz budynku przy podparciu belki stropowej mogło nastąpić pod wpływem miejscowego nacisku tej belki osadzonej bezpośrednio w murze bezwienca betonowego.

Celem poprawienia tego stanu proponuje się wykonanie poduszki betonowej pod tą belką na długości ok. 1,5m i zakończenie jej wierzchu elementem z profilu stalowego, tak aby bezpośrednio oparcie belki spoczywało na powierzchni stalowej. Grubość poduszki betonowej ok 20cm.

Przed wykonaniem tych robót należy belkę stropową podstemplować aż do zakończenia robót.

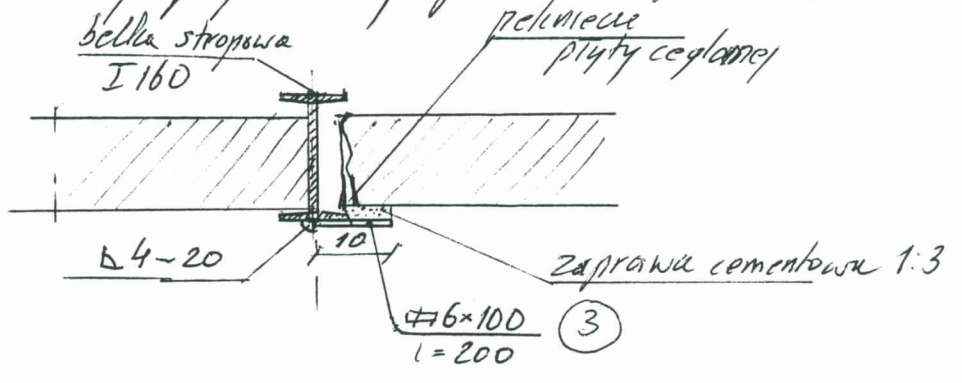
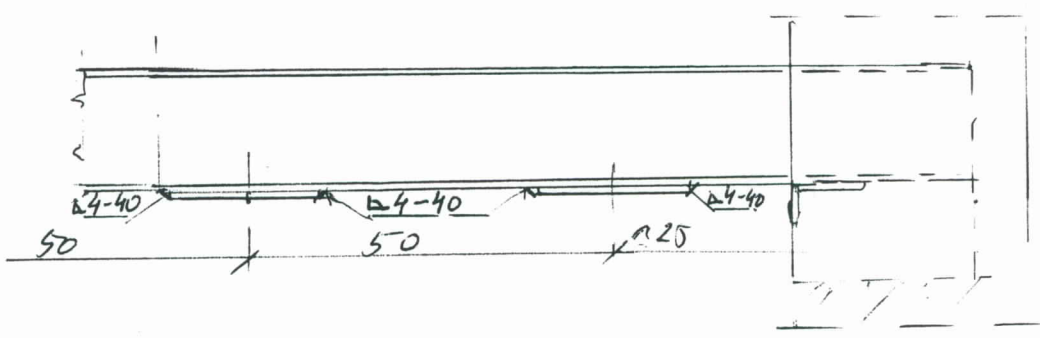
b) podparcie płyty stropowej na belce stropowej

Widoczne pęknięcie płytki ceglanej sklepienia kleina na całej szerokości budynku, mogło nastąpić w następstwie pęknięcia ściany zewnętrznej i tapnięcia belki stropowej w miejscu jej podparcia. Wzmocnienie podparcia tej belki usunie przyczynę jej dalszego osiadania.

W celu zabezpieczenia dostatecznego oparcia płyty ceglanej zaleca się przyspawanie do dolnej stopki belki stropowej blach o grub 5 lub 6 mm tak aby wystawały poza stopkę ok. 6cm

Blachy o wym 10x20cm rozstawione osiowo co 50cm wzdłuż belki. Blachy spawac wzdłuż belki i poprzecznie przy ich krótszych krawędziach.

Przed spawaniem odbić tynk a po zakończeniu zamocować siatkę (przez punktowe spawanie) i otynkować. Czynnoscie te wykonywac przy podstemplowanej belce. Stemple opierac na ścianach parterowych, jeżeli ich brak stemplować strop nad parterem.
